Yakın geçmişte, Safranbolu Belediyesinin öncülüğüyle Prof. Dr. Metin Sözen Safranbolu Araştırmaları Merkezi (MeSSAM) kuruldu ve tarihi kamusal yapıların restorasyon ve korunması için çalışmaya başladı. MeSSAM'ın hazırladığı ilk proje Safranbolu Kız Meslek Lisesi Binası Restorasyon Projesidir. Hemen arkasından alt katındaki 2 – 3 (bu dükkanlardan ortada bulunanı yapının girişine yerleşmiş bulunmaktadır.) dükkan dışında tümüyle metruk durumda olan ve “**Pamukçu Hanı**

SAFRANBOLU KAYIP BEDESTENİN PEŞİNDE

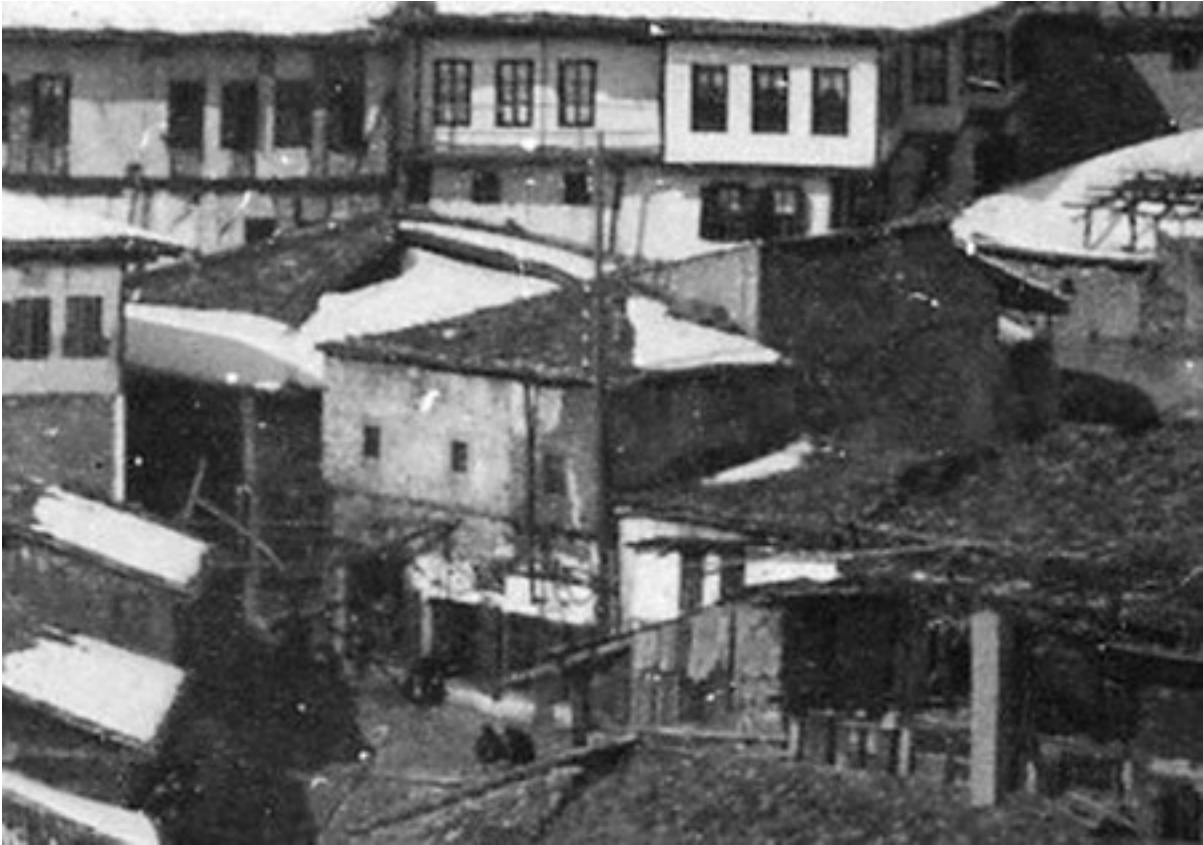
1950'ler... Pamukçu Bedesteni

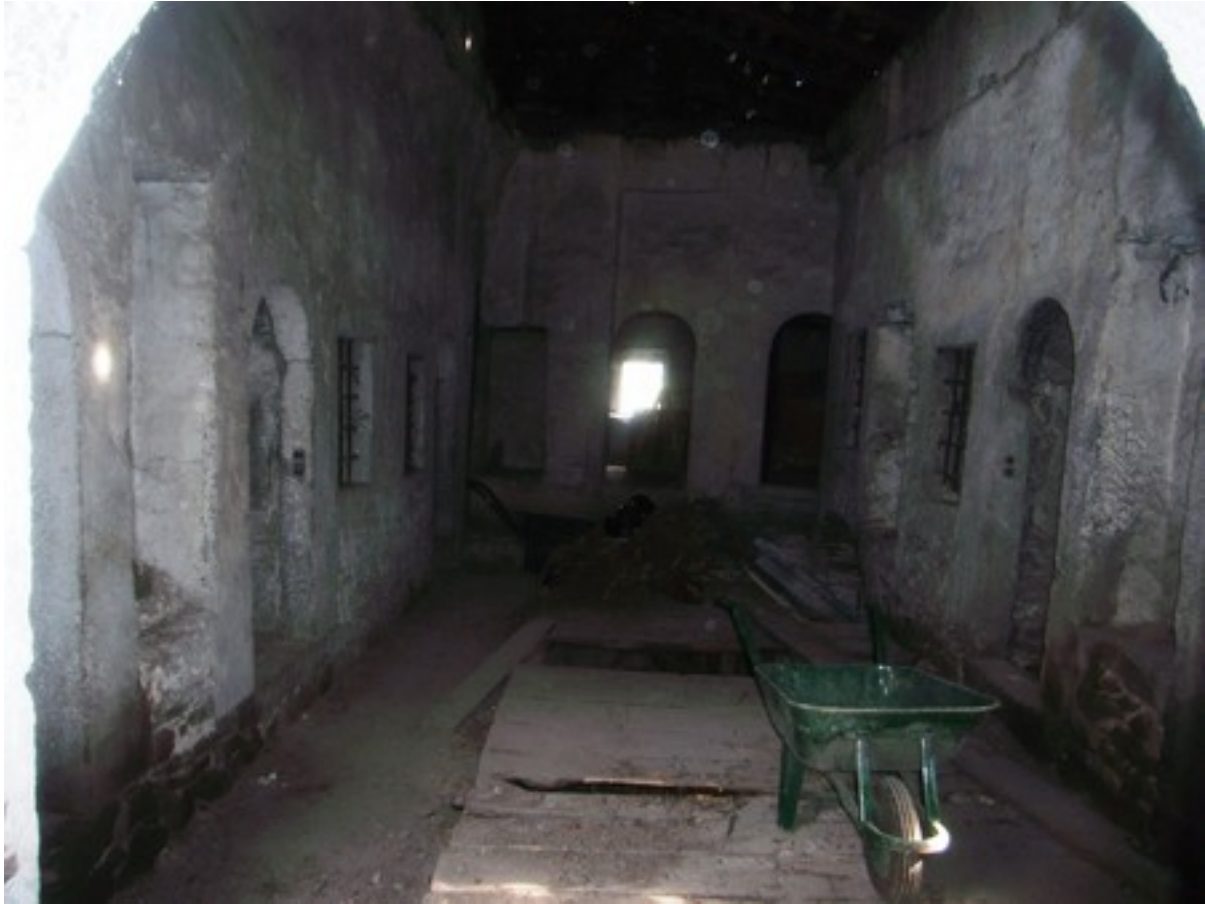
Pamukçu Bedesteni'nin üst katı

Yapının han olmadığı konusunda, yapıda dükkanlar bulunması dışında başka nedenler de uyarıcıdır. Safranbolu’da hanlar kentin güneyinde ve kervan yoluna yakın bir noktada yoğunlaşmıştır. Pamukçu hanı ise bu noktanın uzağında tam çarşının merkezinde bulunmaktadır. Çizimde de görüleceği gibi, hücrelerin birer yatağa izin veren boyutları önce yolcu hanı olabileceğini akla getirmiş ama 15 oda hesabıyla bulunan en az 15 yolcunun konaklama sırasındaki ısınma, yemek, istirahat, bedensel temizlik gibi hiçbir gereksinimine yanıt vermeyen yapı programı, bu hipotezi hemen reddetmemize neden olmuştur. Buna karşın, hücrelerin demir kafeslerle korunmuş iç pencereleri ve dolap nişleri bu mekanların değerli malların saklanması ve alım-satımının yapılması gibi işlevleri tam olarak karşılayabildiklerini göstermekteydi.

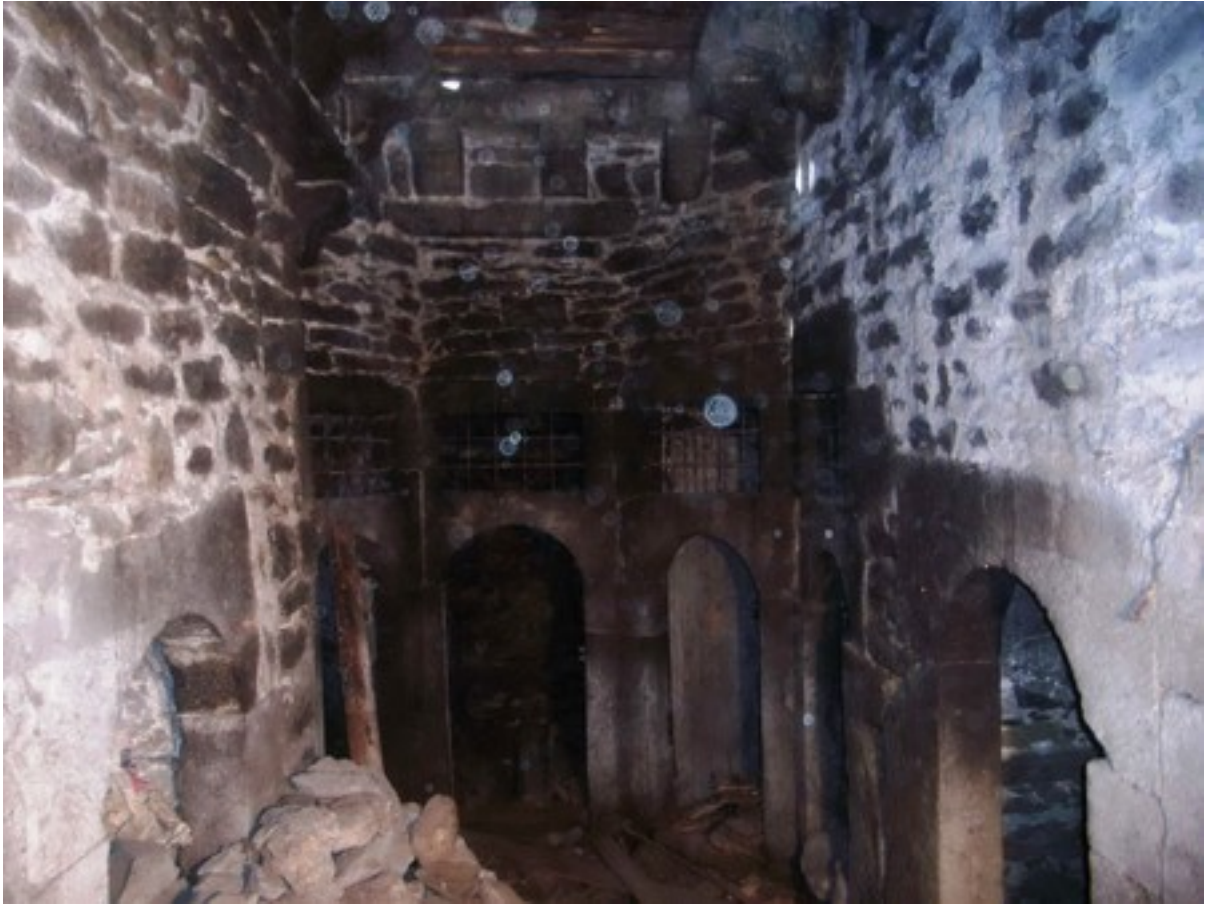
Pamukçu Bedesteni'nin alt katı

Yazar, tipoloji konusunda Sanat Tarihçisi **Esra B. Ertürk**'e danışma kararı aldı. Ertürk de yapının han olamayacağı konusunda fikir bildirdi. En önemli kanıtı yapıda bir ahırın bulunmamasıydı. Han olmayan yapının ne olduğunu araştırmaya başladık. Girişte de belirttiğimiz gibi yapının geçmişini belgeleyen hiçbir yazılı kaynak bulamadık. Yaşayan Safranboluluların da hiç biri yapının geçmişi konusunda bilgiye sahip değildi. Bu arada restitüsyon sürecinde üst katta bulunan ve 108 – 111 numara ile gösterilen hücrelerin daha sonra basitçe yapılmış duvarlarla dışa kapatıldığını anladık. Bu mekanlar gerçekte dükkandı. Kaynak araştırması sonucunda, yapının dışa açılan 6 dükkanı ile

(Prof. Mustafa Cezar, sayfa168) tipine tam bir uyum gösterdiğini anladık. Artık yapıyı Pamukçu Bedesteni olarak adlandırıyoruz.
